PRZEKRÓJ H-H

BUDMA		PPU "BUDMA" Kielce ul.Hauke-Bosaka 9	
Obiekt	Młodzieżowy Ośrodek Wychowawczy w Rembowie gm. Raków		
Adres	msc.Rembów, gm Raków Dz.Nr 736	Rys.nr	14
Przedmiot rysunku	PRZEKRÓJ H-H	Skala	1:50
Projektant	mgr inż. arch. Roman Mirowski	Uprawnienia	215/KL/72
Opracował	inż. Anna Kmiec	Podpis	
Sprawdził	mgr inż. arch. Kamil Biskup	Data	IV.2007r.

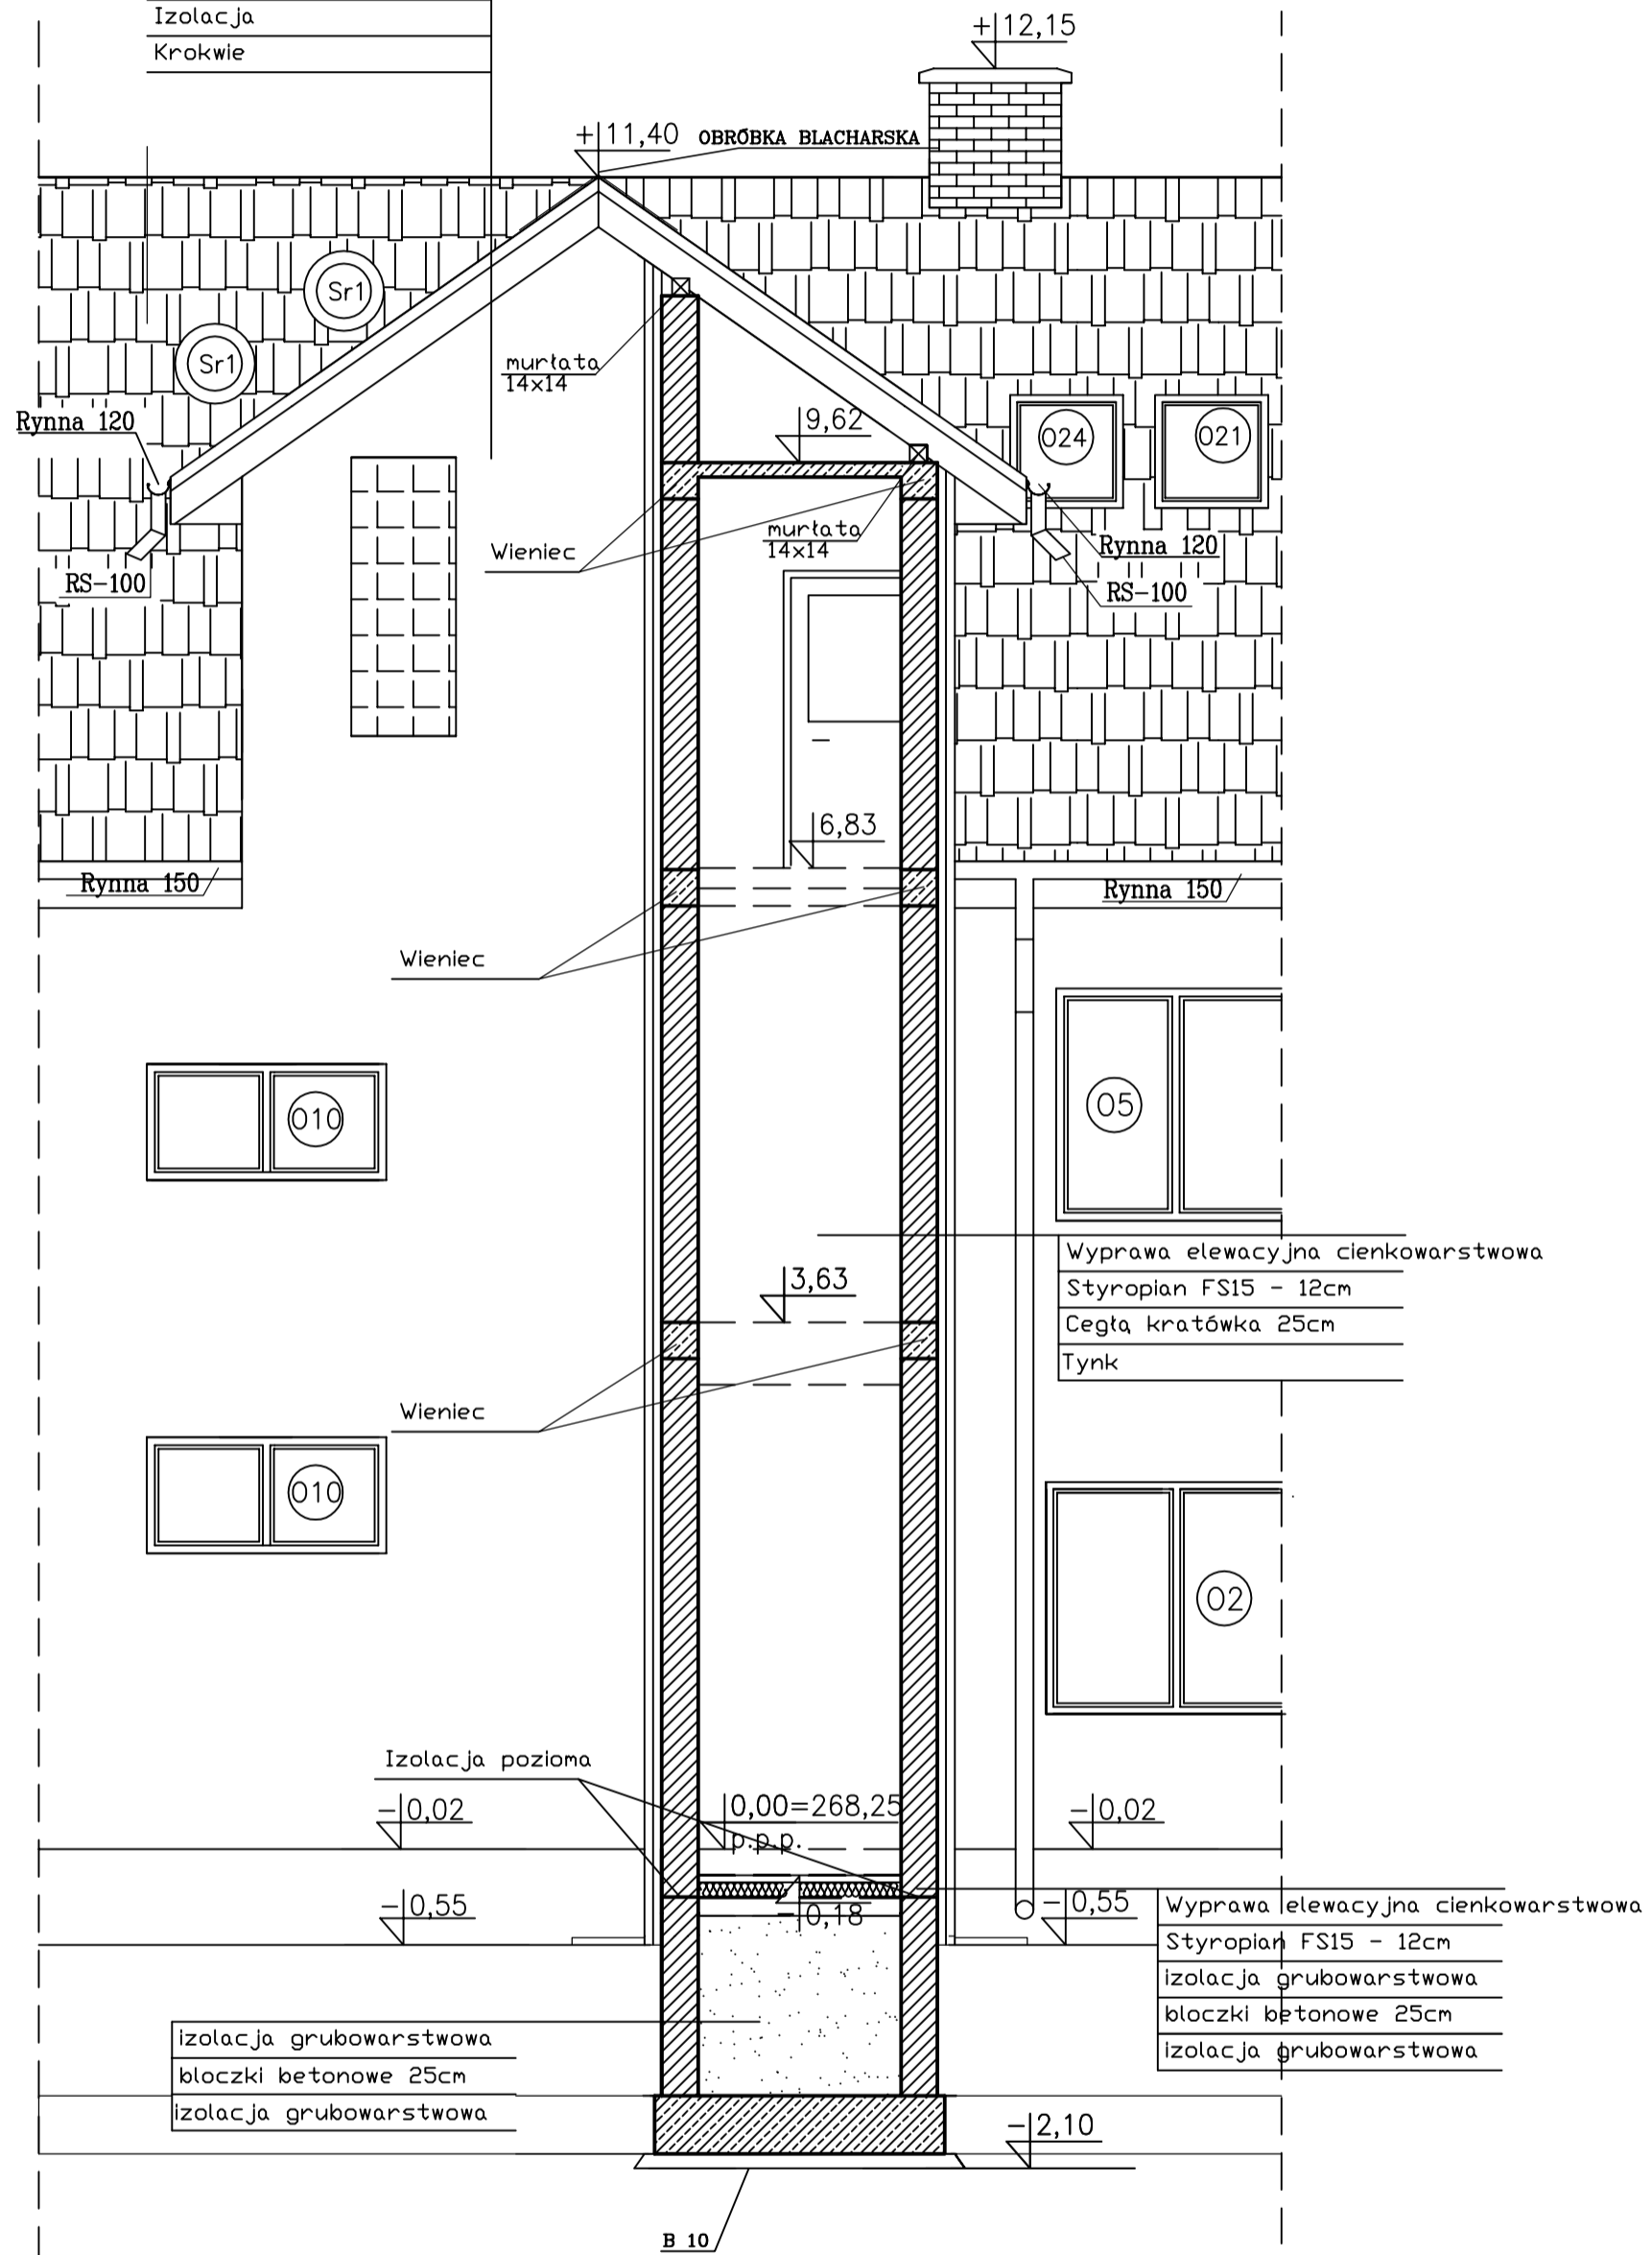
Blacha dachówkowa
Łaty i kontrłaty drewniane
Folia paroprzepuszczalna
Wełna mineralna 18cm
Izolacja
Krokwie
